Nieuwsbrief

# BOSATEX

bodemsanering textielreiniging

# December 2019; Afronding Actieve Fase Bodemsanering Textielverzorging!

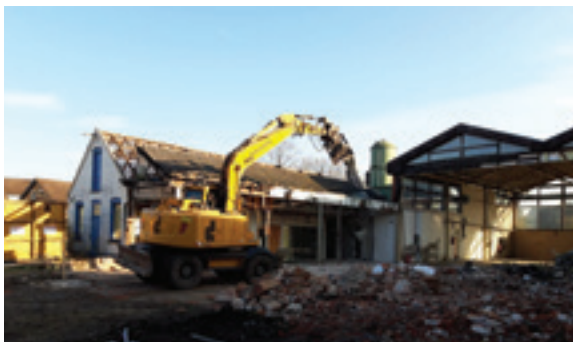
*Sloopwerkzaamheden Willemstraat Aalten*

De sloop en bodemsanering is gegund aan Dusseldorp Infra, Sloop en Milieutechniek, de milieukundige begeleiding wordt uitgevoerd door Lycens. De sloopwerkzaamheden zijn eind november 2019 gestart. De bodemsanering volgt zodra het terrein is vrijgemaakt van opstallen. De actieve saneringswerkzaamheden worden in het eerste kwartaal van 2020 afgerond, waarna het terrein verkaveld kan worden en de bouwkvavels kunnen worden verkocht. Na afronding van de actieve saneringswerkzaamheden volgt nog een beperkte monitoring om de voortgang van het afbraakproces in de bronzone in het grondwater te volgen.

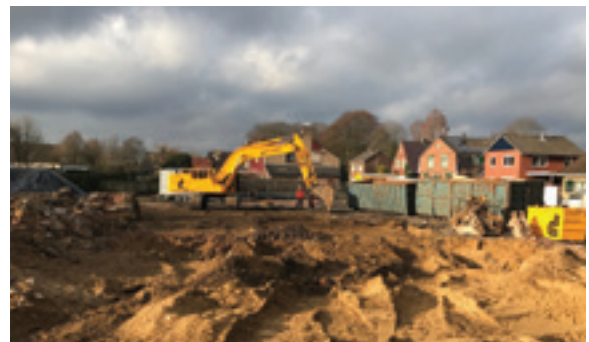
*Bodemsanering Willemstraat Aalten*

De aanbidding is door de deelnemer geaccepteerd en het saneringsplan is door de provincie Gelderland goedgekeurd. De verontreinigingen in de grond (VOC, minerale olie, zware metalen en asbest)

worden gesaneerd door middel van ontgraving. De bronzone in het grondwater (alleen VOCl) wordt gesaneerd door middel van gestimuleerde biologische afbraak. Hiervoor worden directe injecties met een geschikt substraat en VOCl afbrekende biomassa uitgevoerd.

De ontgraving van de grond moet leiden tot een leeflaag van minimaal één meter dikte die voldoet aan de maximale waarden voor wonen, zodat de locatie geschikt gemaakt wordt voor woningbouw. Ter plekke van de bronzone met VOCl wordt dieper gegraven voor verdere vrachtverwijdering en om eventuele uitdampingsrisico's vanuit een restverontreiniging uit te kunnen sluiten.

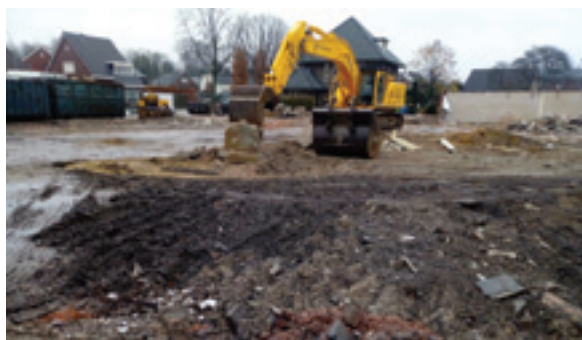
*Sloopwerkzaamheden Willenstraat Aalten*

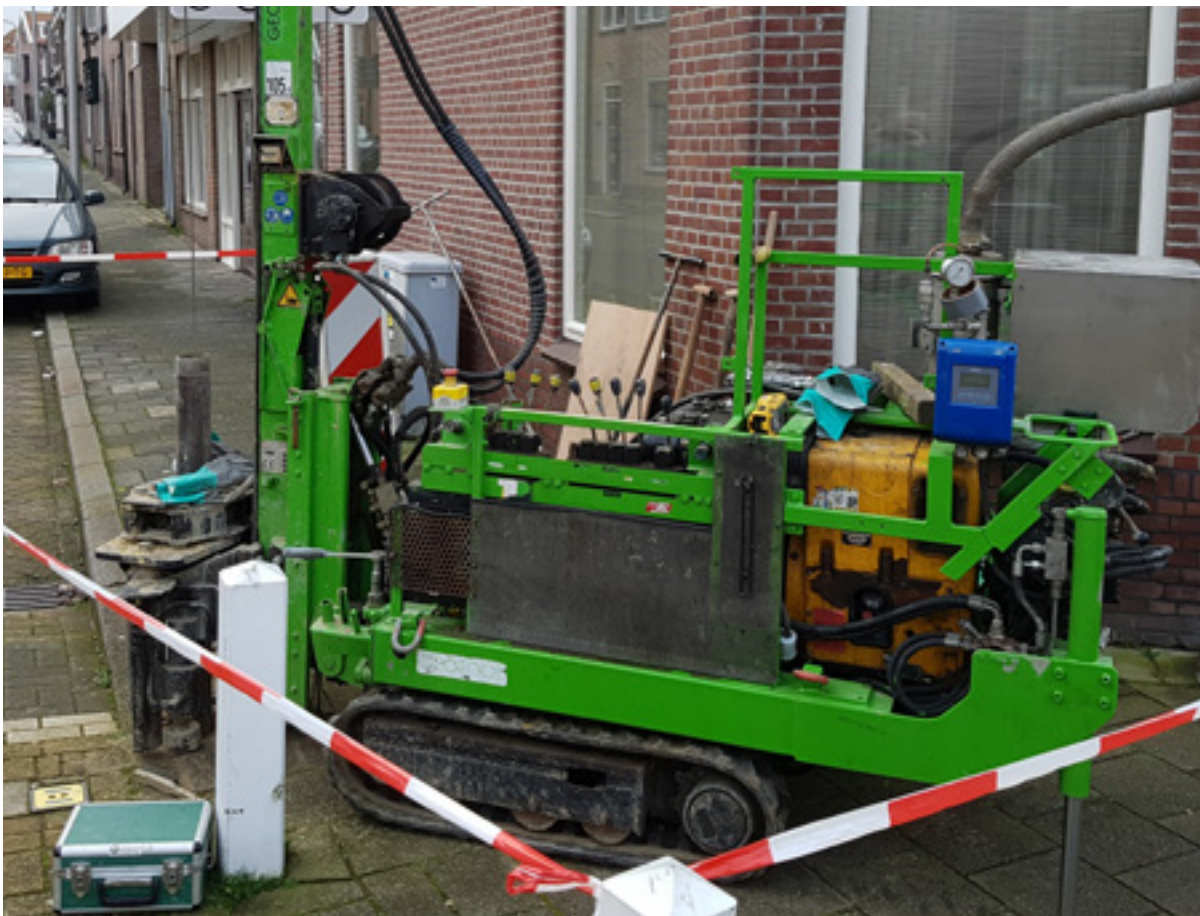
*Plaatsing doseerfilters bronzone Katwijk*

Omdat het substraat inmiddels grotendeels is uitgewerkt, is in november 2019 een tweede substraatdosering uitgevoerd. Hierbij is, in tegenstelling tot de eerste doseerronde, gebruik gemaakt van vaste doseerfilters die voorafgaand aan de dosering van hulpstoffen zijn geplaatst. Een ander voordeel is dat het plaatsen minder overlast heeft opgeleverd voor de omgeving. Mocht er in de toekomst nogmaals een dosering nodig zijn, dan kan deze ook met veel minder overlast voor de omgeving worden uitgevoerd. Als onderdeel van de monitoring zijn ook metingen uitgevoerd in de pluim. Deze tonen aan dat de concentraties in het grondwater direct

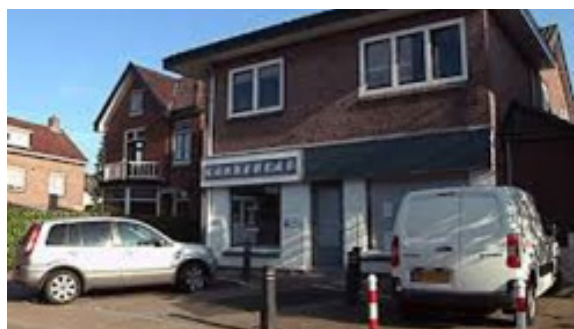
*Plaatsing van injectiefilters*

aan de saneringsaannemer is verstrekt. We streven er naar in het eerste kwartaal van 2020 het systeem voor de actieve vrachtverwijdering aan te leggen en op te starten. De voortgang van de vrachtverwijdering (beoogde uitvoeringsduur 3 jaar) wordt gevolgd middels periodieke monitoring. Parallel daaraan wordt de gehele pluimontwikkeling met monitoring en periodieke herijking van het grondwatermodel gevolgd gedurende 20 jaar.
